Référence location

LOC-SPECIMEN

12 rue des Lilas, 93100 Montreuil  
du 02/03/2026 au 14/03/2026 · 12 j

Matériel déployé

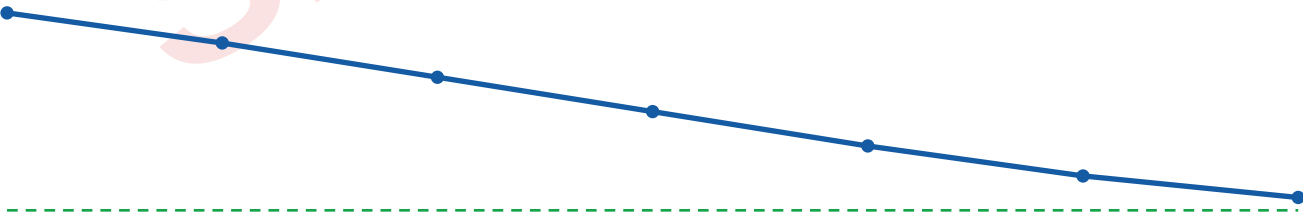
Point 1 · mur salon, à 20 cm du sol

dernier 19 % (+3.0 vs témoin)

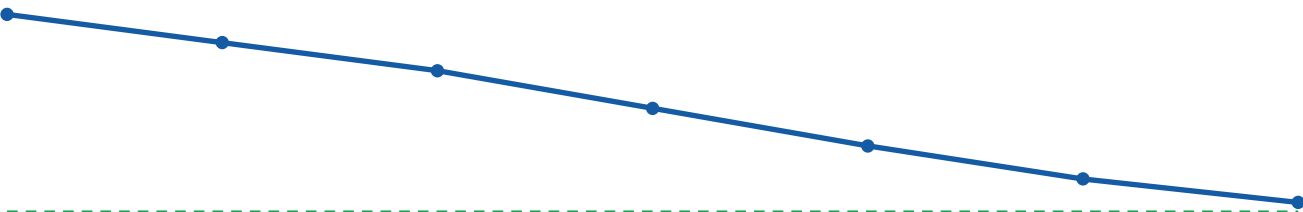
Point 2 · cloison couloir, côté cuisine

dernier 18 % (+2.0 vs témoin)
